2015 年 9 月 3 日

# 安全召回通知

配備一體成型 (OPI) 立管的 2011-2015 Cannondale 登山車

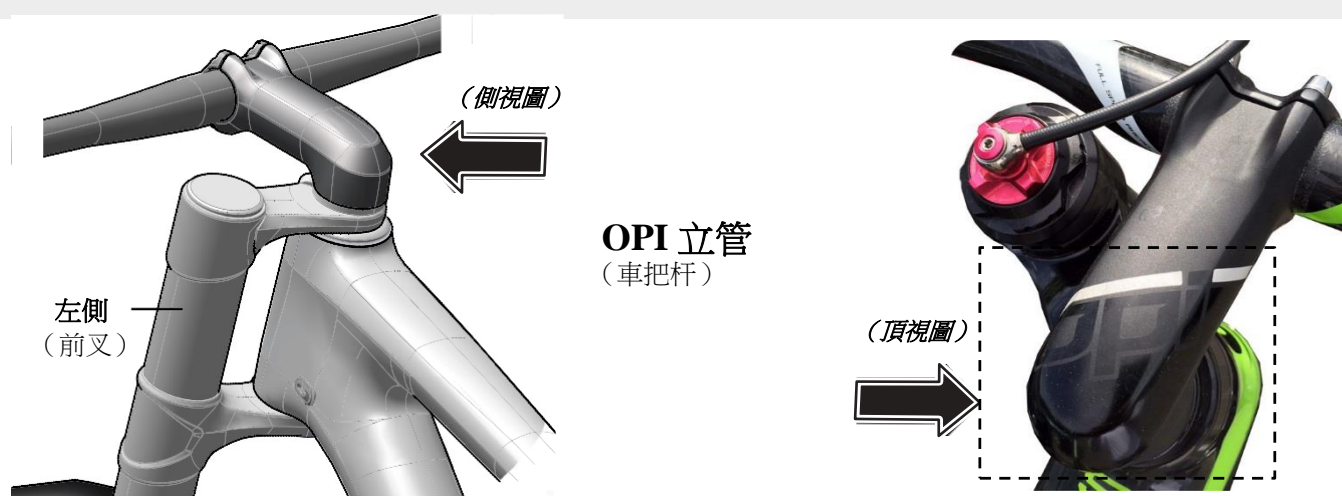
從 2011 至 2015 年款，**Cannondale** 在某些登山車上使用了 OPI 立管。我們還在售後市場中銷售了一些 OPI 立管。測試顯示，OPI 立管底部與車把管頂部的連接處特性造成抗疲勞壽命的降低。這可能造成前叉出現故障，進而引發嚴重事故或受傷。為解決這一風險，所有採用 OPI 的前叉必須配備一個特殊楔形套件，可將 OPI 立管和車把管的螺紋連接處鎖死並加固。這一解決方案可將抗疲勞壽命恢復到相應的水準。

如果配備 OPI 立管，則屬於本次召回之列。

- 召回產品：** 本次召回適用於在 2011-2015 期間生產的配備左側前叉中有「OPI 立管」和「OPI 車把」部件的 Cannondale 登山車。
- OPI 車把是召回的部件。這位於車頭管內，不可見。左側前叉和 OPI 立管不在召回之列。
- OPI 立管上印有黑色「OPI」大圖示，上方有白色橫紋。OPI 立管外觀光滑，在車頭管周圍。
  - OPI 立管沒有管螺栓，僅有 4 個車把杆螺栓。使用上圖確定屬於召回的單車。

**危險：** 屬於本次召回的 OPI 車把的抗疲勞壽命降低，可導致前叉夾具或螺栓在長時間使用後斷裂。如果出現此情況，騎車人將失去控制，發生事故。

如果您在立管上面看到印刷的「OPI」字樣，則說明此立管屬於召回之列。您應該立即停止騎行該車，並將其送到最近的 **Cannondale** 授權經銷商處免費更換此零件。請事先來電預約，這樣可快速完成。安裝新零件不會花費超過 30 分鐘的時間。我們瞭解您為此不得不停用單車會帶來諸多不便，但您的安全更為重要。

**解決方法：** 配備 OPI 立管的單車消費者應立即停用單車並聯絡最近的 Cannondale 授權經銷商。Cannondale 經銷商將檢查單車的 OPI 立管和前叉是否有任何損壞並在 IPO 立管車把系統上安裝加固件，並安裝新的左側緊固螺栓。
